ADRES	Sint Hubertuslaan 1-3 6211 KC Maastricht
GEGEVENS	Oorspronkelijke functie: woonhuis Huidige functie: kantoor
STATUS	Dominant bouwwerk
FOTO'S

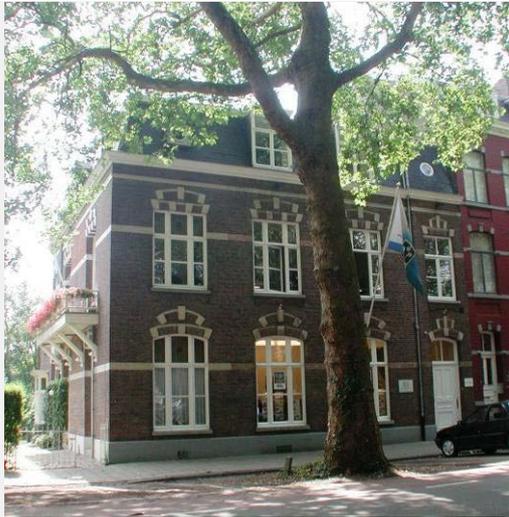
<p><i>Sint Hubertuslaan 3</i></p>
OMSCHRIJVING	<p>Inleiding Woonhuis in eclecticismische stijl uit 1890, gelegen binnen de bebouwde kom en buiten het beschermd stadsgezicht van Maastricht.</p> <p>Beschrijving Hoekwoning, opgebouwd uit twee bouwlagen onder een plat dak met een schuin dakschild aan de voor- en zijgevel, die gedekt zijn met leien. Zowel aan de straatzijde als in het noordelijke dakvlak zijn twee originele dakkapellen met een plat dakje en houten T-ramen. Links daarvan is een oeil-de-boeufvenster met een sieromlijsting en aan de Sint Hubertuslaan is rechts nog een modern rond raampje. Aan het dak is een geprofileerde houten dakgoot.</p> <p>De gevel aan de Sint Hubertuslaan heeft een gepleisterde plint en is daarboven opgetrokken in bruinrode baksteen met banden van gele baksteen. De gevel is vier traveeën breed. De toegang is in de rechter gevelas en heeft een origineel deurkozijn met bovenlicht, met een vernieuwde paneeldeur. Links van de voordeur zijn drie vensters met segmentboogbeëindigingen, hardstenen onderdorpels en originele drievoudige ramen met bovenlichten. De gevelopeningen hebben aan de bovenzijde een dubbele gemetselde segmentboog met kunststenen sierblokken. De vensters op de verdieping hebben hardstenen onderdorpels en drievoudige houten ramen met bovenlichten. De vensters hebben aan de bovenzijde een rechte, gemetselde hanenkam en een segmentboog, beide met kunststenen sierblokken. De ramen in de linker gevelas van beide bouwlagen hebben decoratief glas-in-lood in de bovenlichten. Onder de gootlijst is een kunststenen waterlijst.</p> <p>De zijgevel is drie traveeën breed en heeft een toegang in de linker travee. De vensters op beide verdiepingen komen qua vormgeving overeen met die van de voorgevel en hebben nog de originele ramen. Op de eerste verdieping is ter breedte van de rechter gevelassen een breed houten balkon op grote houten consoles. Er zijn twee oorspronkelijke balkonpuien. Het hekwerk van het balkon is vernieuwd.</p>

RICHTLIJNEN	<p>Algemeen:</p> <ul style="list-style-type: none"> • Voor de algemene richtlijnen voor dominante en kenmerkende panden, alsmede de waardevolle cultuurhistorische elementen, zie paragraaf 2.1 van dit rapport. • Voor de algemene richtlijnen voor onderhoud en wijzigingen in cultuurhistorische attentiegebieden en beschermde stadsgezichten, zie paragraaf 2.3 van dit rapport. <p>Objectgericht:</p> <ul style="list-style-type: none"> • Geen aanvullende richtlijnen.
